Projet « ballon d'expérimentation »

Compte-rendu

(Lâcher du 16/09/06)

Préparé pour :
Planète Science - CNES

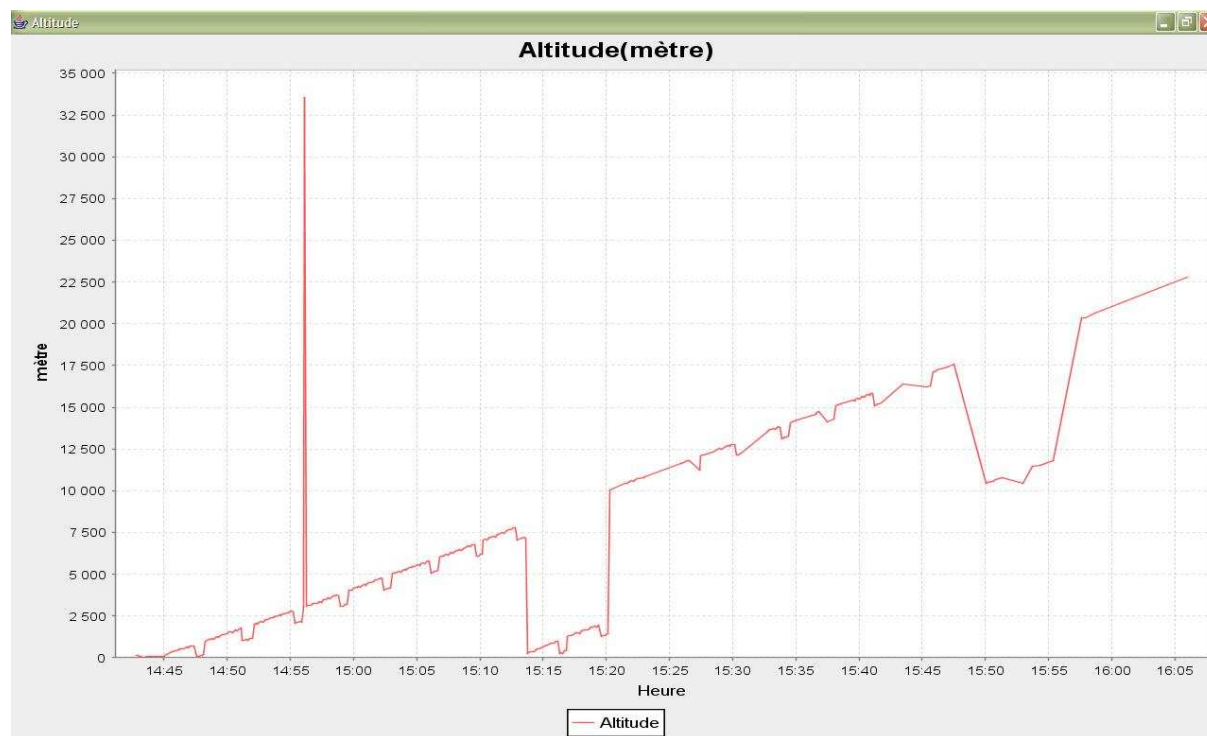
Figure 2 : Altitude du ballon fournie par l'équipement GPS, en mètres.

Hormis une mesure aberrante à 32,7 km vers 15h56, le relevé d'altitude s'apparente à une droite sur laquelle se superpose deux phénomènes périodiques. Même si la seconde moitié du relevé semble moins régulière en raison d'une réception radio dégradée, on constate des chutes subites toutes les 4 minutes et deux grandes pertes d'altitude, équivalentes en amplitude et en durée, la première se produisant une trentaine de minute après le décollage et la seconde autant de temps après la première. Le vol n'a pas été suffisamment long pour établir la périodicité du second phénomène mais de telles régularités laisse penser que ces résultats sont dus aux synchronisations, bonnes ou mauvaises, du module GPS.

Le relevé nous permet de confirmer que la montée du ballon s'effectue à vitesse constante, cependant celle-ci est de l'ordre de 4,64 m/s, donc supérieure à la vitesse ascensionnelle attendue. Si cette montée rapide était due à un surgonflage, alors le plafond de vol du ballon a peut-être été réduit en conséquence.

La dernière altitude enregistrée, avant perte du signal, est de 22 500 mètres.

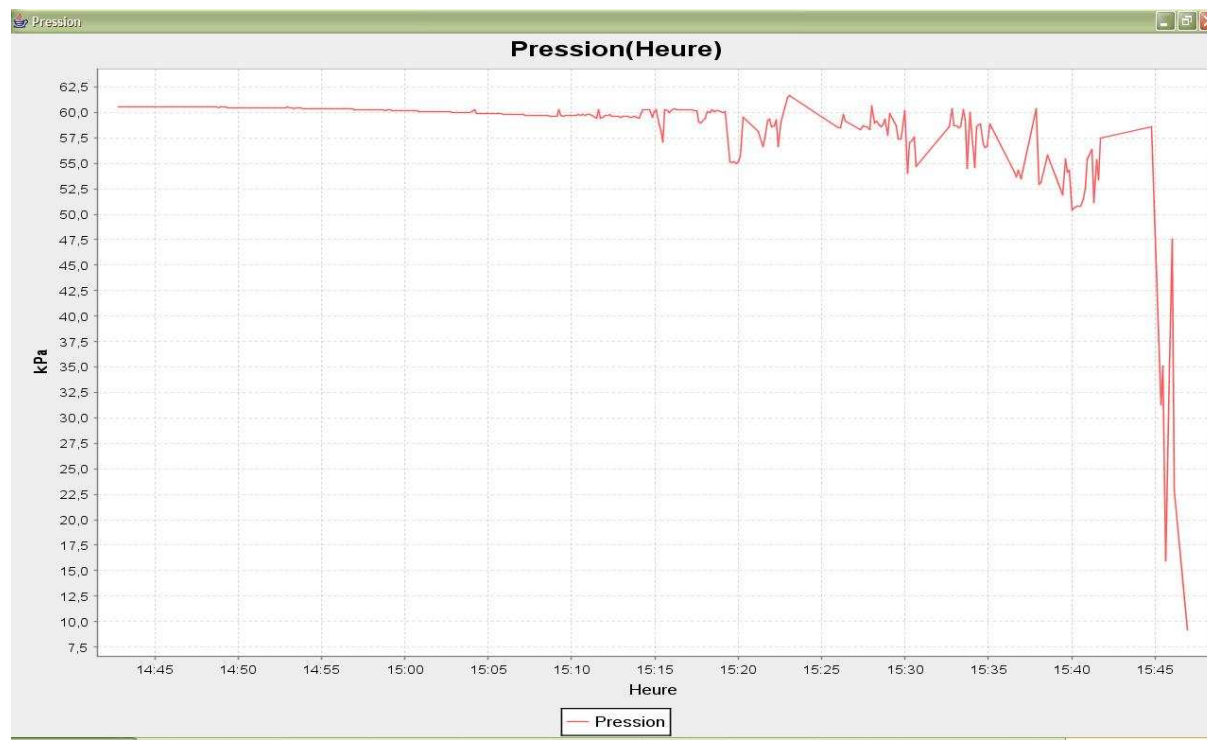
Figure 3 : Pression à l'intérieur de la nacelle, en kPa.

Le calibrage du capteur de pression n'a pas été effectué. On remarque rapidement que les différentes valeurs affichées ne coïncident pas avec des mesures réelles. Cela étant, l'allure de la courbe nous donne une idée sur ce qu'il s'est passé à l'intérieur de la nacelle. On constate une forte chute de pression vers 15h43, suivi de variations brutales. Il est difficile d'interpréter ces résultats. Par ailleurs, le logiciel d'acquisition des mesures filtre automatiquement les données incohérentes, c'est pourquoi les mesures sur la pression s'arrêtent vers 15h48 alors que les autres télémesures ont été transmises jusqu'à 16h20. Il est cependant possible de retrouver les données brutes transmises par la nacelle à travers le fichier log.

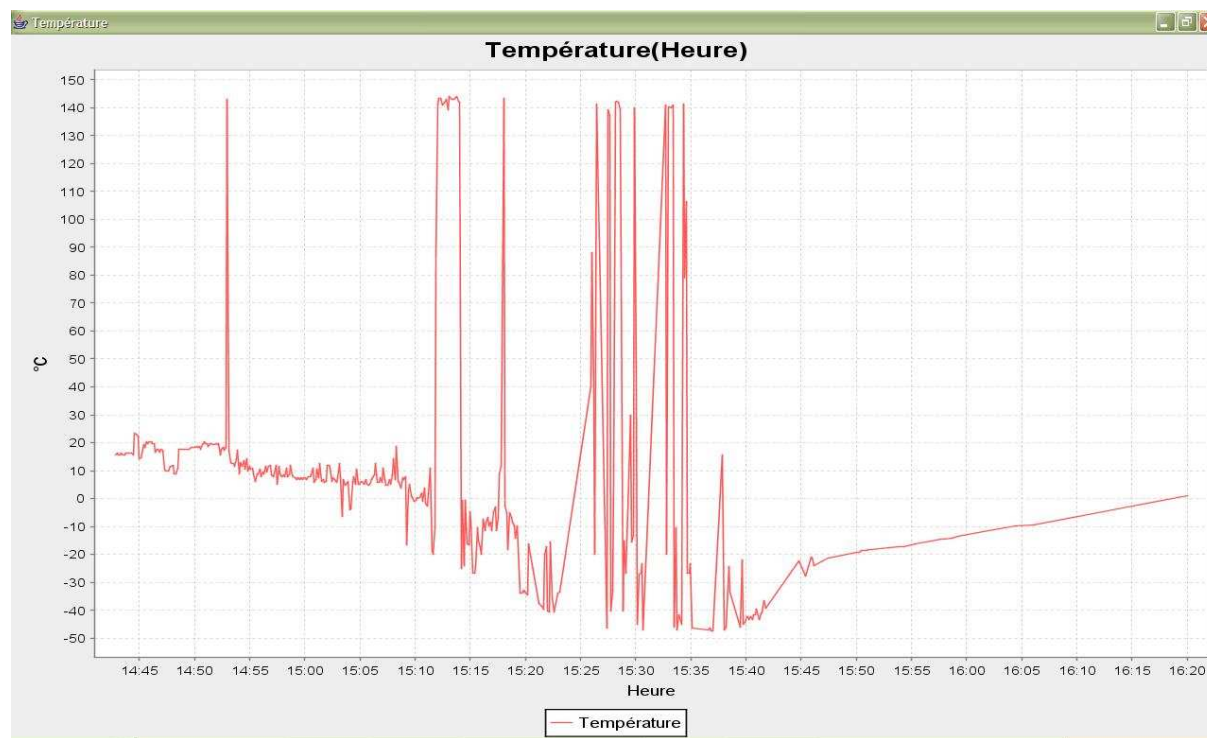
Figure 5 : température à l'intérieur de la nacelle, en °C.

Les petits pics de température observés s'expliquent par la non stabilité du capteur. En effet, celui-ci était directement exposé à l'air ambiant. Une stabilité aurait pu s'obtenir en plaçant une pièce de monnaie en cuivre sur le capteur.

Sur ce relevé les grandes perturbations cités précédemment sont encore plus prononcés et atteignent les températures limites inférieur et supérieur mesurables par le capteur.

Néanmoins, si on lisse la courbe sans les températures supérieurs à la température au sol, on constate que les perturbations ont eu lieu alors que la nacelle passe la tropopause, nous ne pensons pas que cela soit lié mais le passage de la tropopause à environ 12,5 km d'altitude confirme le relevé d'altitude et la théorie. En effet, la tropopause est le seuil, entre la troposphère et la stratosphère, auquel la température se stabilise (entre -45 et -80°C) puis réaugmente jusqu'à la thermosphère (voir figure 6).

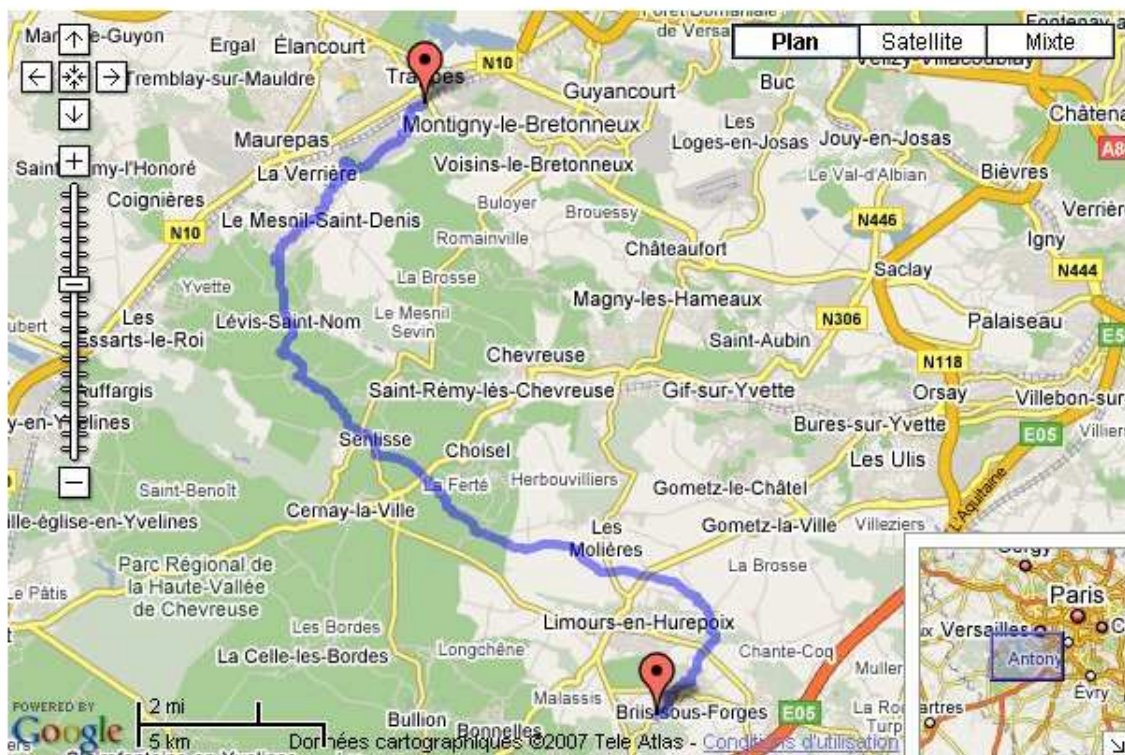
Le vol :

- Durée : 1h45
- Altitude max : 29 500 m
- les valeurs obtenues pendant le vol sont fournis en pièce jointe. Note : cette pièce jointe n'est pas transmise à la promotion suivante.
- Passage en mode dégradé quelques secondes avant l'atterrissage.
- Récupération le jour même grâce à la station mobile (participation primordiale de Gérard Auvray, qui disposait ce jour là du matériel nécessaire)
