# Compte rendu du projet Odysse du Club Fire

Romain & jean-Jacques

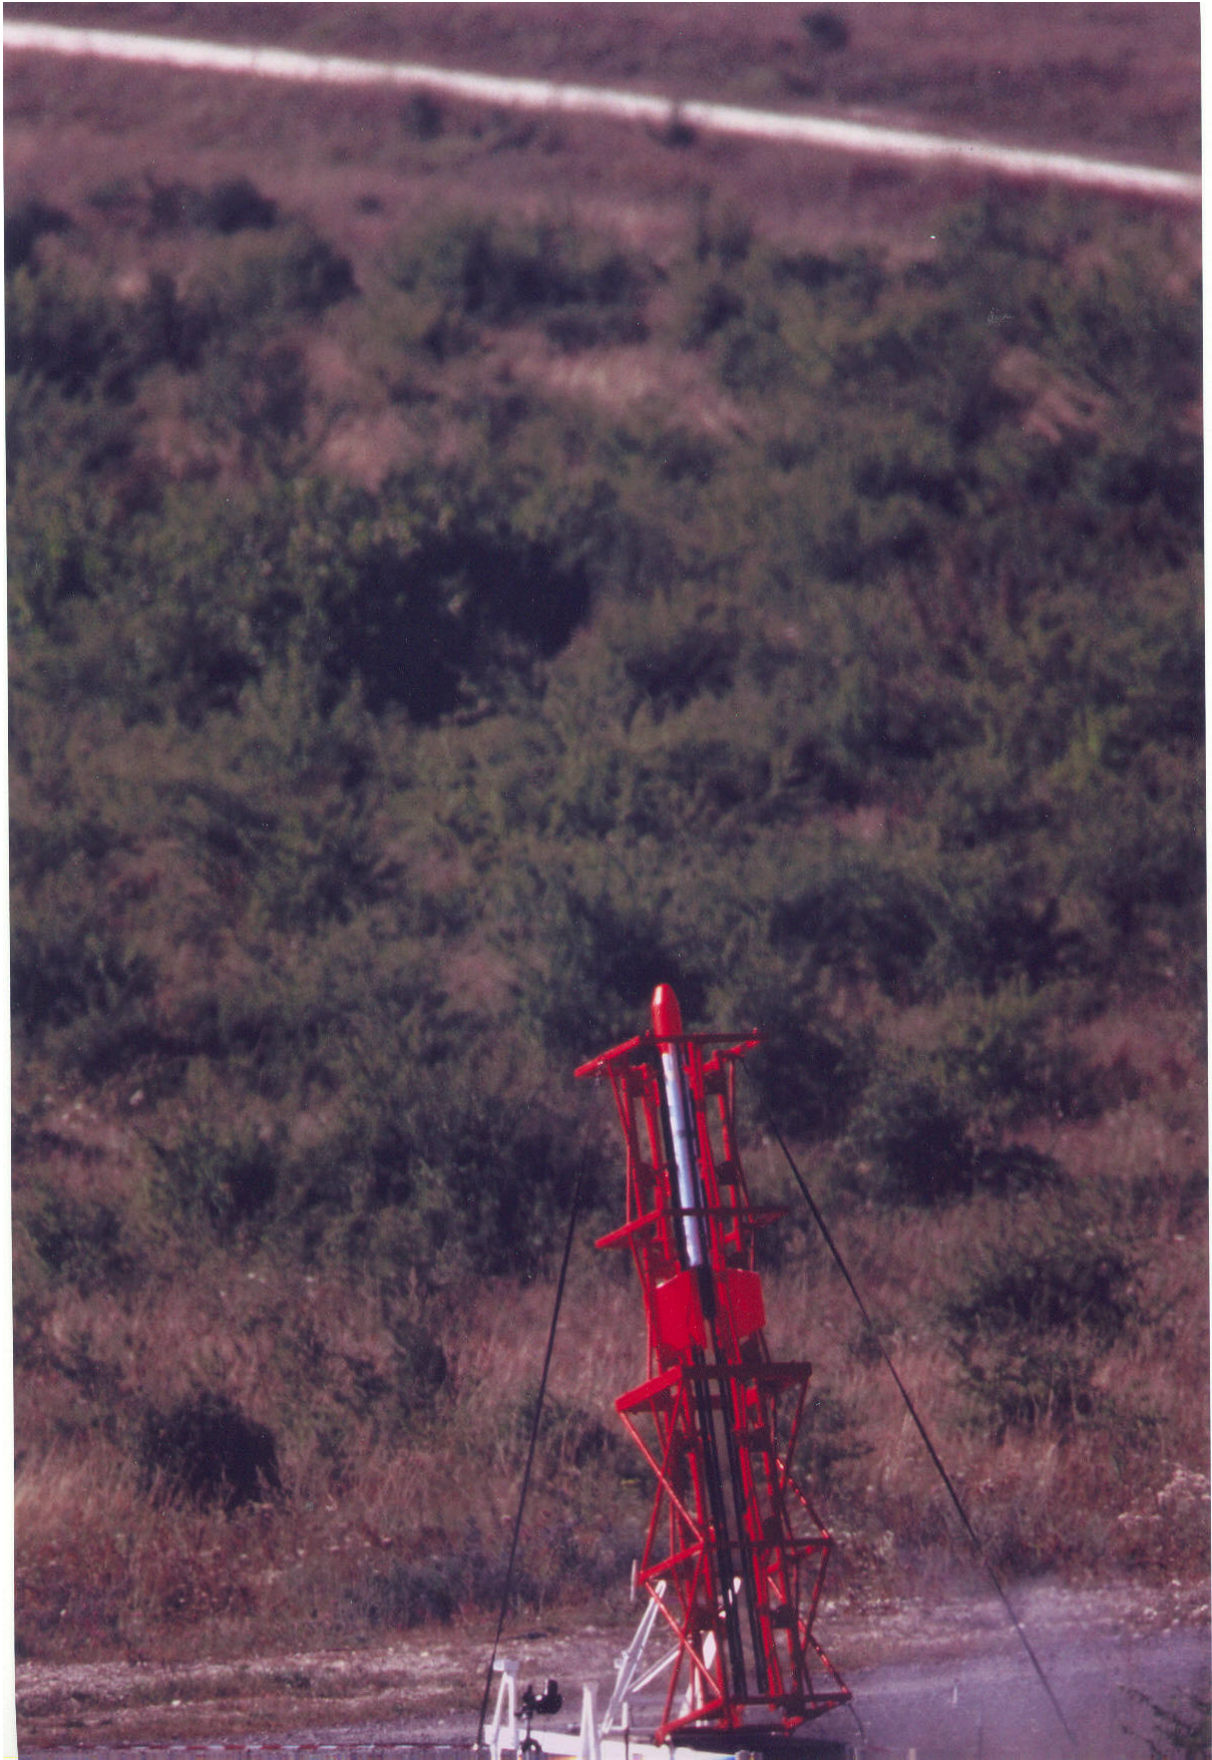
**Annexe 2**

On est arrivés en tente club le vendredi après-midi à 14 heures en plein dans la manip VIP, ou deux fusex ont été lancées. Une fois la dernière fusex partie nous sommes descendu sur l'aire de lancement, après avoir vérifier la compatibilité rampe puis nous avons commencé les hostilités : mise en place du moteur, vissage de la jupe sur la fusex. Ensuite on à installé le module et raccordé la coiffe à Odysse. Avant de la mettre en rampe d'ou elle s'envolerait qu'avec la poussée du chamois (voir annexe 2).

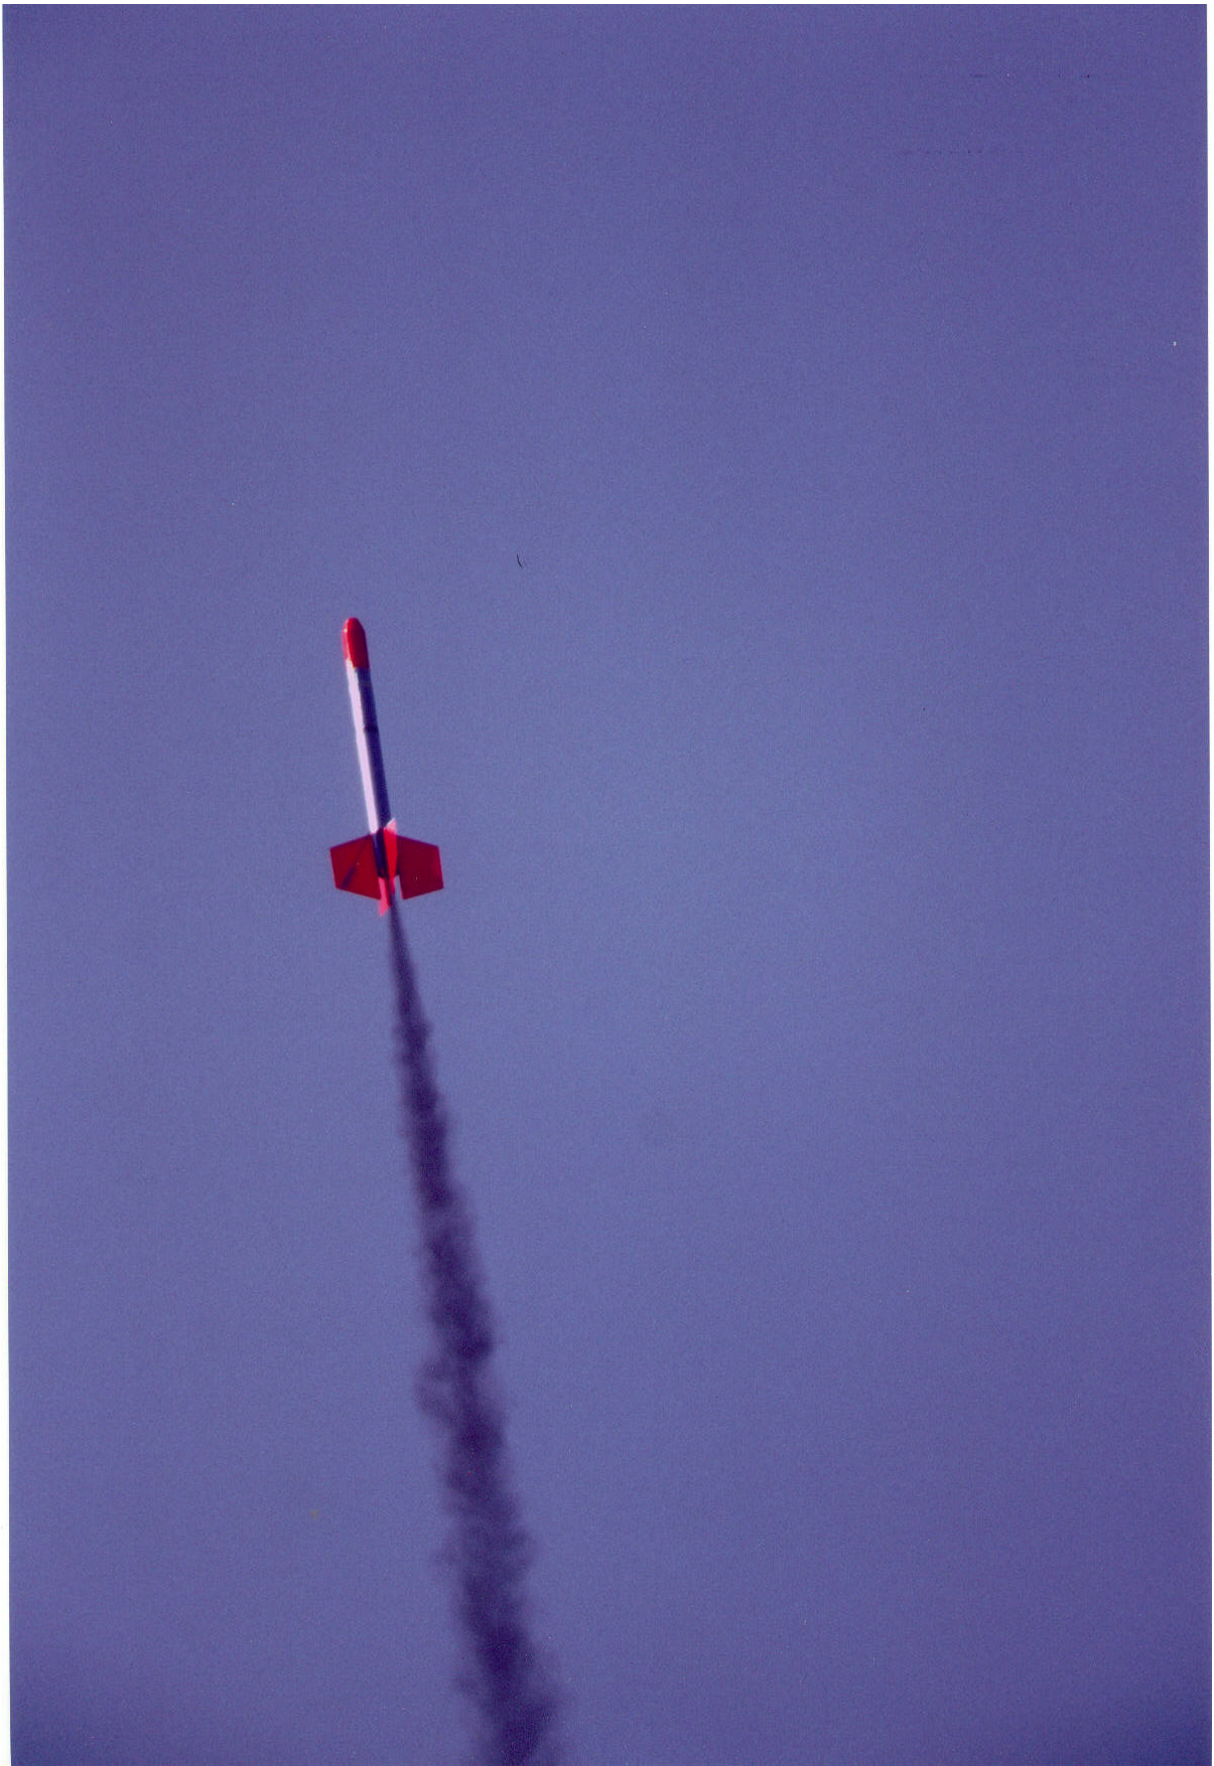
**Annexe 3**

la fusex s'est bien comporté dans la phase ascensionnelle (voir annexe 3); l'ogive ne s'est pas séparé, donc on n'a pas vu si le module s'était séparé. La porte parachute s'est bien ouverte après la culmination mais l'extracteur a entraîné le parachute dans les ailerons ( et pas qu'un peut !!! voir annexe 4 ). La fusex a mis un peu près 20s pour redescendre ce qui nous donne une vitesse de ~110-120Km/h, autant dire que l'impact a du être dur ! (voir annxe 5&6).
